改善実施例

品名	従来材質	セラミック材質
拡管楕円パンチ	SKD11+表面処理	窒化珪素 (Si3N4)

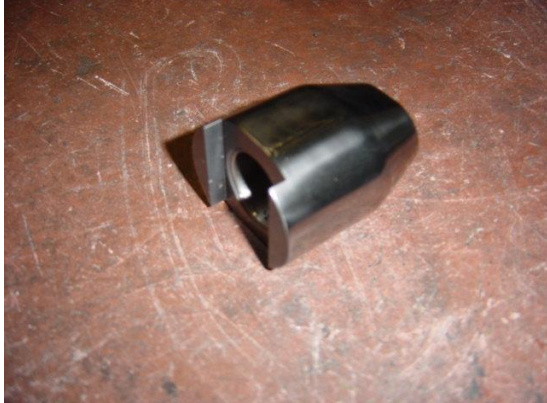
- 従来品(金属+表面処理製)の拡管パンチに製品が凝着してしまうため、滑りが悪くなり形状が歪んだり、割れの原因になり不良が出ていた
- 従来品(金属+表面処理製)の拡管パンチは、摩耗で表面処理が剥離すると再表面処理をしなければならずランニングコストがかかる

- 従来品(金属+表面処理製)の拡管パンチを窒化珪素製の拡管パンチに換えた

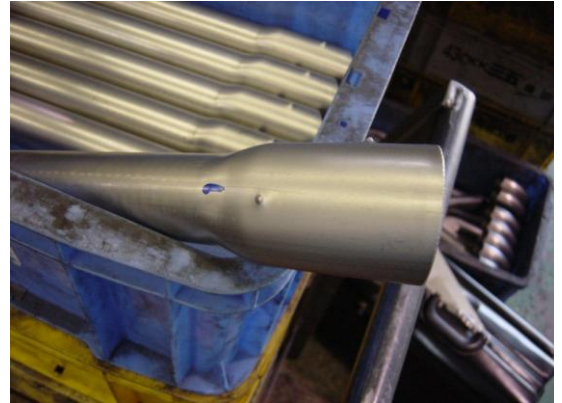
- 窒化珪素製の拡管パンチに凝着がなくなり不良が激減した
- 窒化珪素製の拡管パンチは超寿命
- 従来品(金属+表面処理製)の拡管パンチに比べ交換頻度が減った
- 作業効率が大幅にアップし、コスト削減に大きく貢献できました！
